CAIET DE SARCINI

Studiu geotehnic (cu minim 3 foraje) pentru expertizarea corpului barajului acumulării nepermanente Șiștarovăț

RAPORT DE INSPECȚIE

realizat la data de 27 Iulie 2020 la Barajul și acumularea nepermanentă Șiştarovăţ, judeţul Arad, deţinută de **ADMINISTRAȚIA BAZINALĂ DE APĂ MUREȘ**, în urma solicitării din adresa nr. 8480/11.05.2020

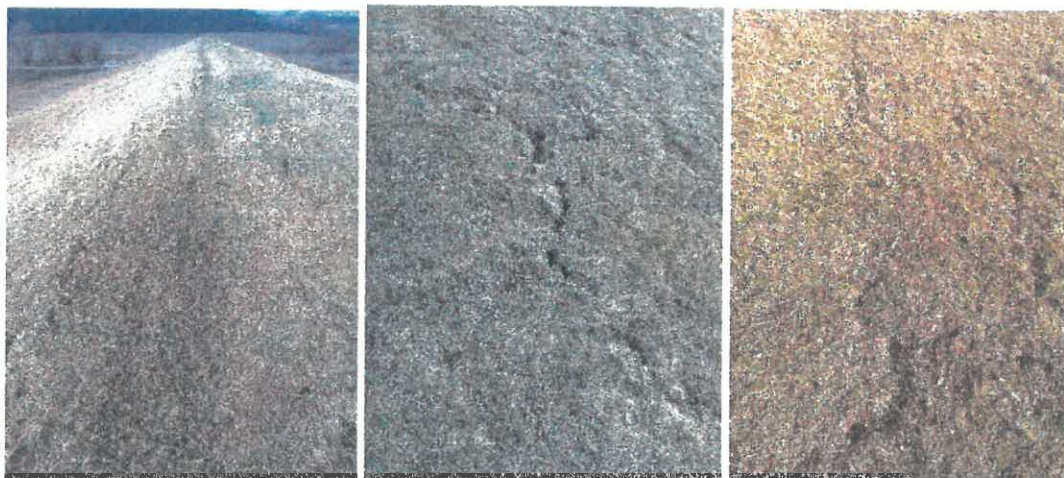
- fisurile existente pe coronamentul barajului și pe cele 2 paramente (cu precădere în zona conductei golirii de fund) și-au păstrat dimensiunile (lățime medie în jurul valorii de 3-4 cm) și nu s-au închis în urma normalizării regimului precipitațiilor căzute și a temperaturilor.

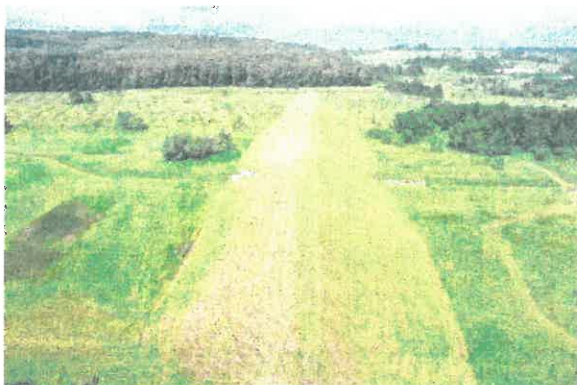
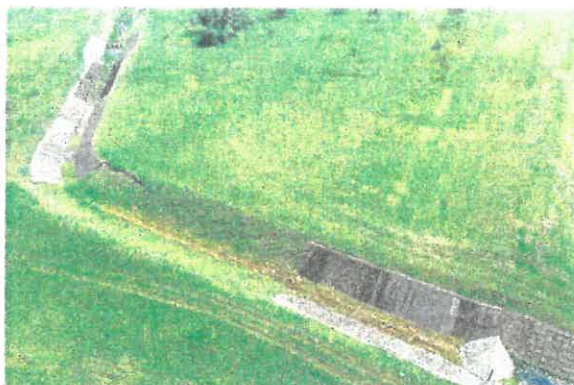
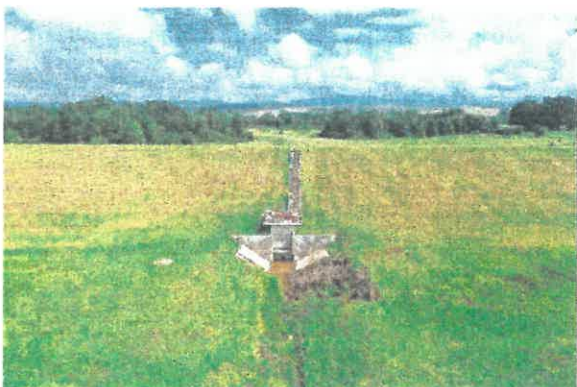
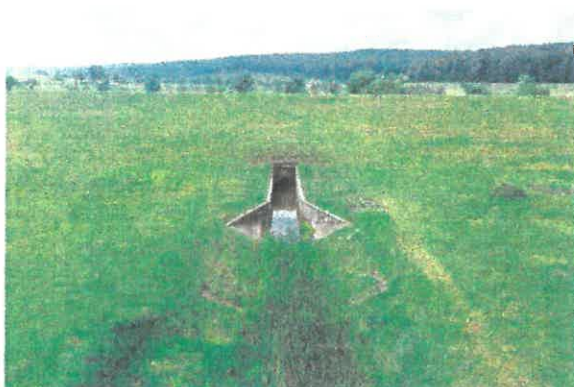
Cu această ocazie am efectuat o inspecție vizuală asupra stării tehnice a barajului, a descărcătorului de ape mari, a golirii de fund și a terenului din imediata vecinătate, teren de unde a fost folosit o parte din pământul necesar realizării corpului barajului.

În urma inspecției efectuate, s-au constatat și observat aceleași zone cu fisuri, însă deschiderea acestora s-a mai micșorat și datorită regimului hidrologic mai abundent în precipitații din prima parte a anului 2020.

- efectuarea a 3 foraje geotehnice cu recuperare și analiză de laborator a materialului pentru determinarea coeficienților geotehnici la fiecare 1m de foraj. Adâncimea forajelor va fi următoarea:
 - F1 picior parament amonte – 6 m;
 - F2 coronament baraj – 12 m;
 - F3 picior parament aval – 6 m

- realizarea unor investigații nedistructive (GEORADAR) pentru determinarea structurii materialului din corpul barajului. Raportul va prezenta structura și omogenitatea materialului din corpul întregului baraj.
- efectuarea măsurătorilor topometrice de nivelment.

După efectuarea acestor investigații se vor efectua lucrări de completare a terasamentului coronamentului și de realizare a bombamentului pentru scurgerea apei provenite din precipitații.

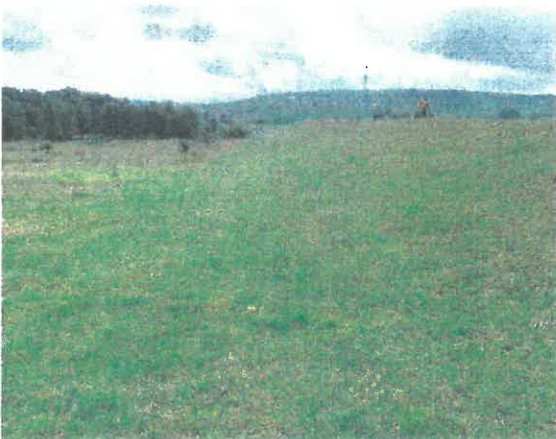
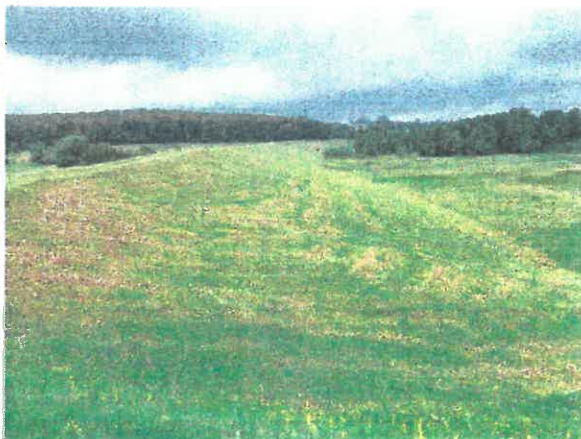
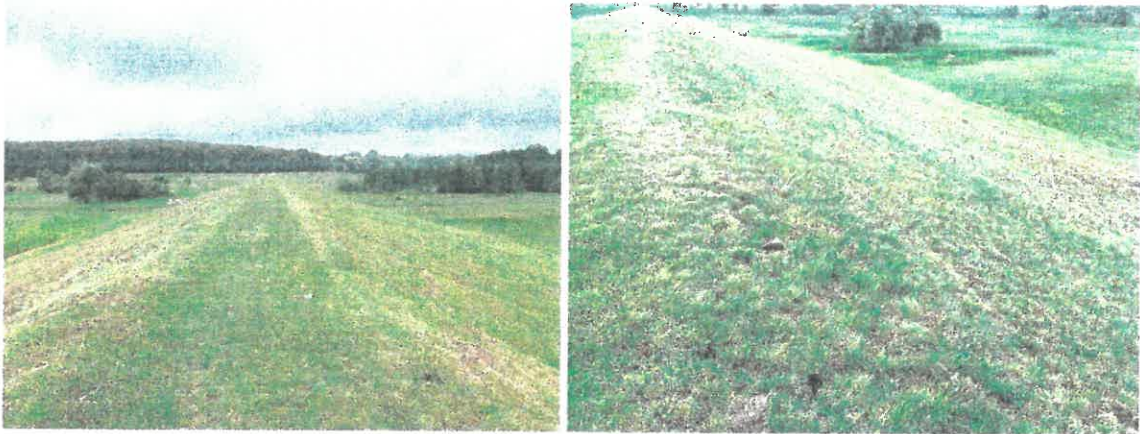
De menționat însă este faptul că acest tip de fisuri se regăsesc și la o distanță de aproximativ 50 m aval de piciorul barajului, pe toată zona situată între debușarea golii de fund și canalul rapid al descărcătorului de ape mari.

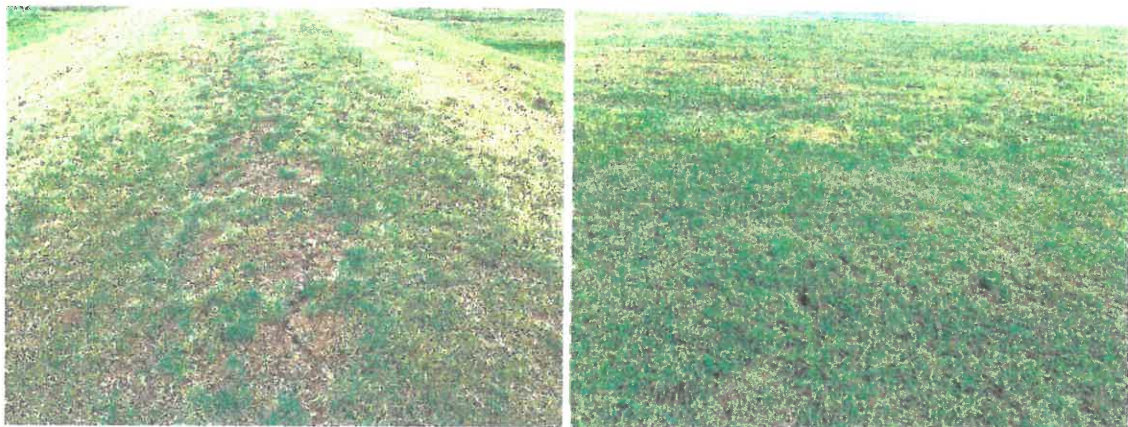
Paramentul aval și amonte, lucrările componente ale barajului și structura acestuia, nu prezintă semne de instabilitate sau alunecare.

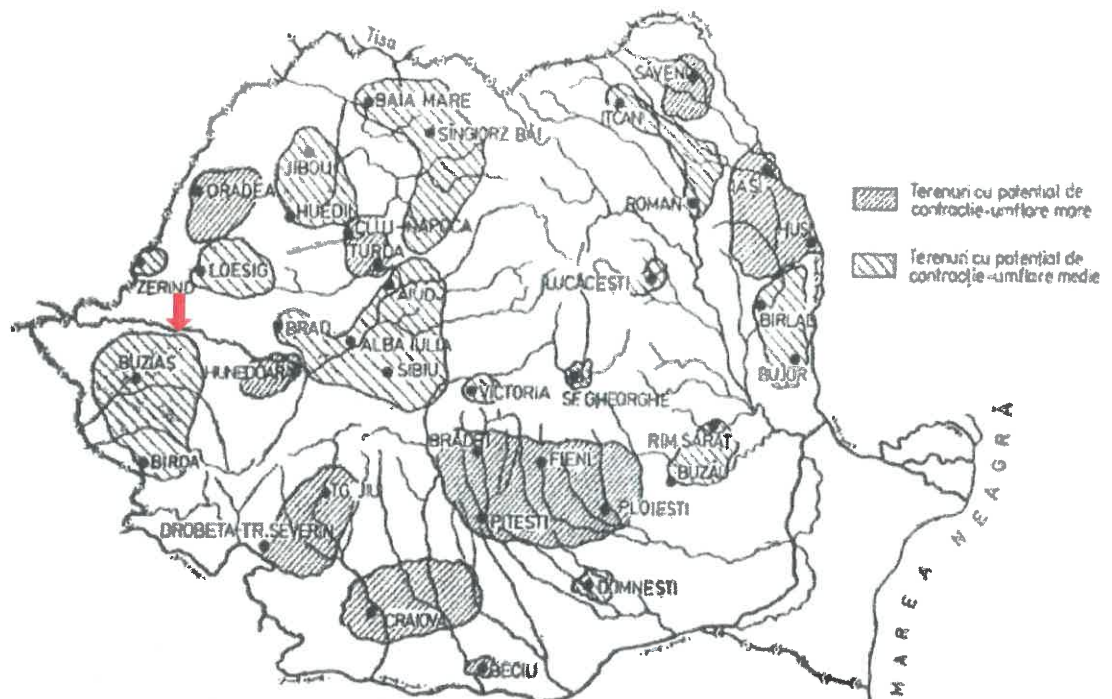
Zonarea teritoriului pe baza raspandirii PUCM - harta din NP 126 - 2010

- conform NP 126-2010, se poate observa că amplasamentul barajului – zona Lipova, se regăsește în zona cartată.
